## 6. HAZARDE

### ÎNGHEȚUL

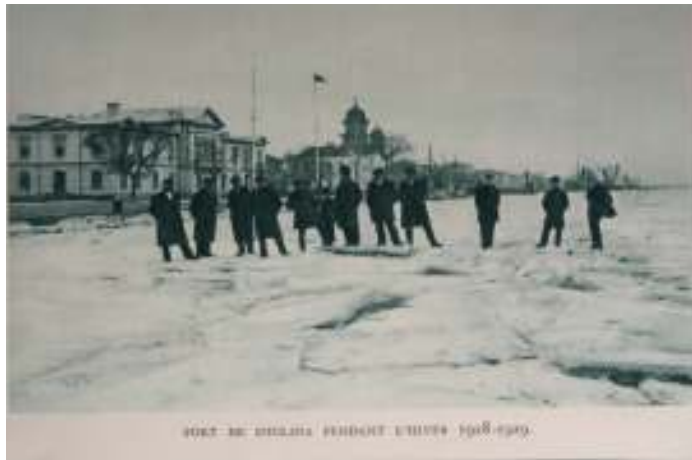
Dacă temperaturile negative ajung la minus 15° C și nivelul Dunării este scăzut, pe suprafața acesteia se formează o crustă de gheață care are tendința de sudare cu sloiurile curgătoare provenite din bazinul hidrografic și se creează astfel un pod de gheață care poate bloca vărsarea Dunării formând zăpoare ce necesită intervenția remorcherelor spărgătoare.

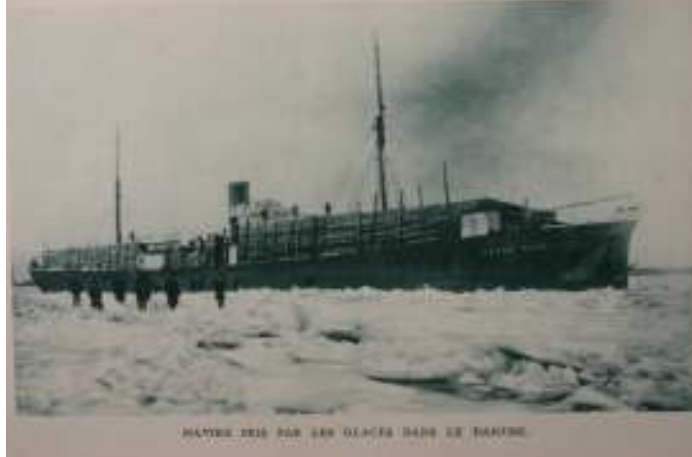
Durata de scurgere a sloiurilor este cuprinsă între 5 și 15 zile, mai ales către sfârșitul iernii, când au loc ruperi masive ale podurilor de gheață din bazinul hidrografic și coturile din amonte se blochează (de ex. cotul Tulcea).

Deblocarea de ghețuri poate se face respectând anumite reguli care au fost ignorate în ultimii ani. Este necesar să se mențină deblocat brațul Sf. Gheorghe, pentru ca volumul de gheață să fie preluat parțial de acesta, astfel ca pe canalul Sulina să se poată desfășura navigația navelor fluviale și cargourilor maritime.

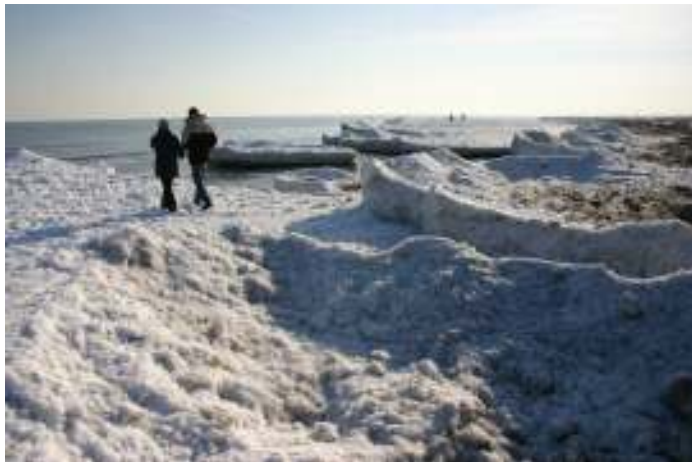
Fenomenul de îngheț al Dunării este un factor principal de diminuare a accesibilității localităților din Delta, în particular a orașului Sulina, și generează probleme în plan social și economic pentru aceste comunități. Întrucât în perioadele de îngheț navele rapide nu mai pot circula din cauze tehnice, accesul mai poate fi asigurat numai cu navele clasice ale Navrom Delta; la o grosime a sloiurilor de 25 cm, aceste nave își întrerup, de asemenea, circulația.
